**Center for By, Land og Vand**

## Råstofgraveområdet ved Reerstrup

Baggrund og vurdering af mulighed for dispensationer til at:

1. Fjerne diger helt eller delvist i råstofgraveområdet
2. Grave råstoffer inden for fortidsmindebeskyttelseszonen til gravhøj

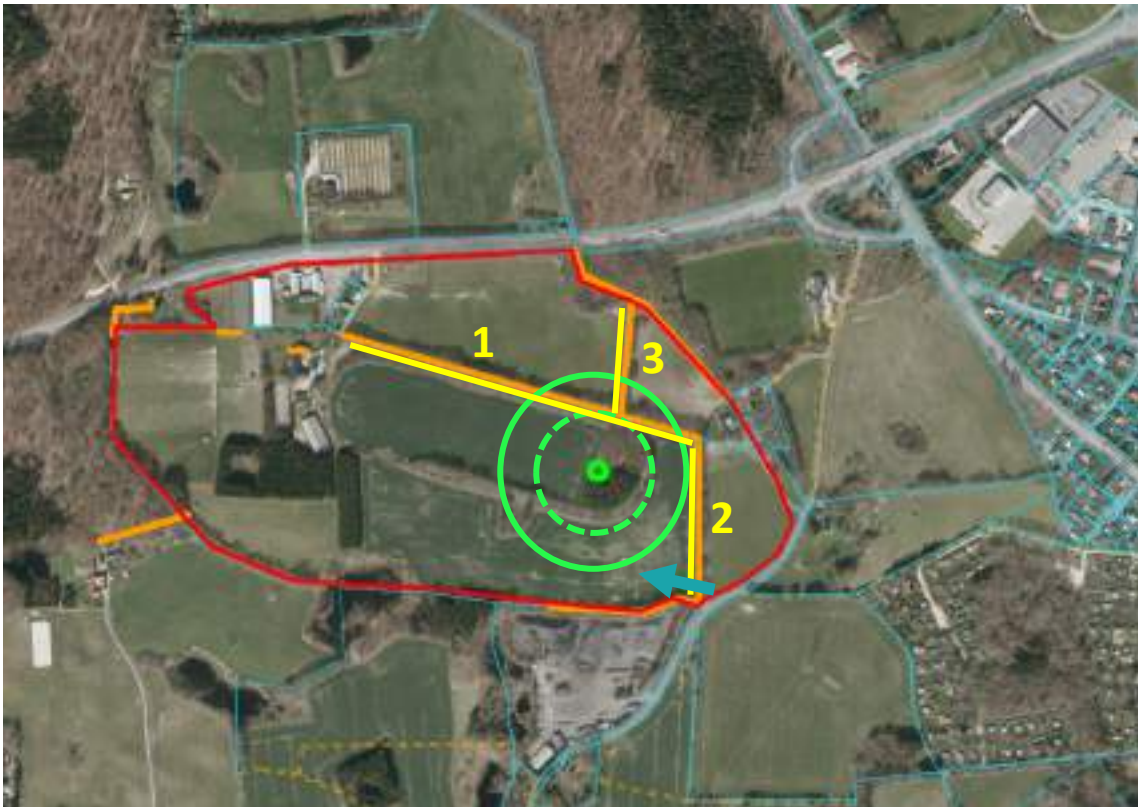
Luftfoto 2019 med råstofgraveområde (rød streg), diger og gravhøj med beskyttelseszone

- Orange streger er netværk af bevarede diger.
- Gule streger er diger, der er søgt dispensation til at fjerne. Beskrivelse af digerne 1 – 3 nedenfor
- Blå pil er adgangsvej, som kræver dispensation til digebrud på 15 meter.
- Grønne cirkler er gravhøj med 100 meter beskyttelseszone.
- Grøn, stiplet cirkel er, hvortil der er søgt dispensation til at indvinde i højbeskyttelseszonen.

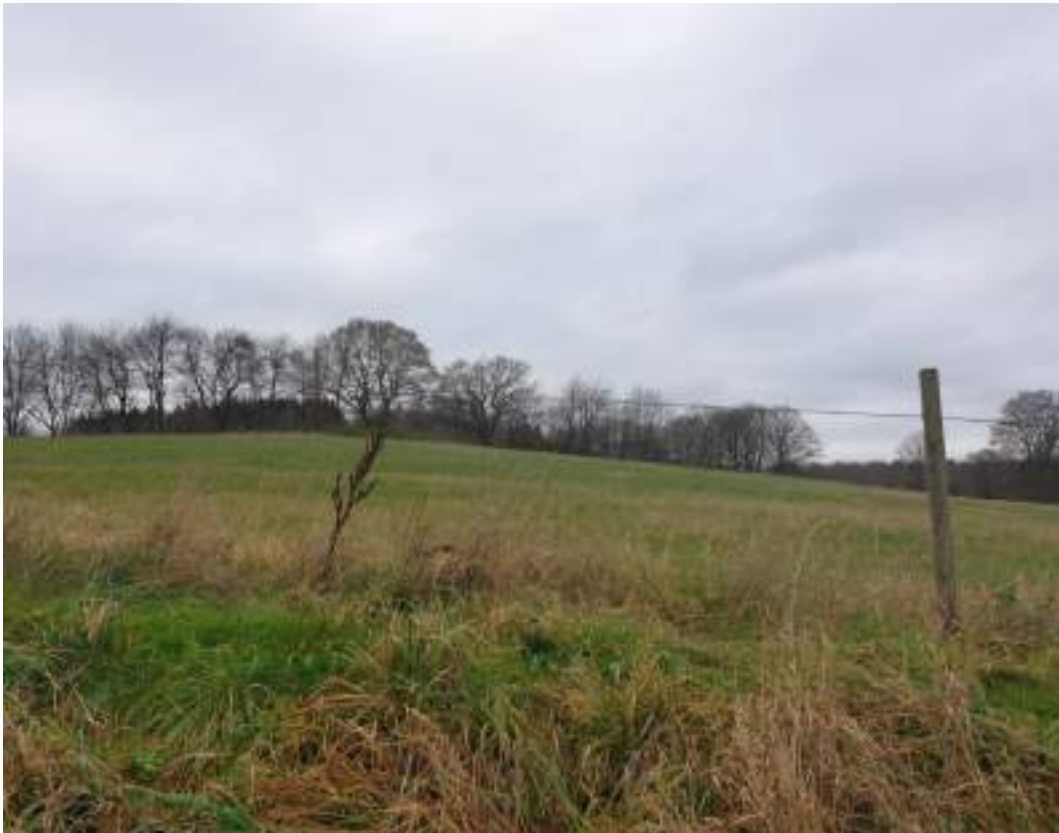
Bakkedraget med dige 2. Set fra Reerstrupvej, 19. november 2019 (før fældning).

Træerne på diget er fældede i april 2020, mens sagen om dispensation til at fjerne diger forud for råstofindvinding var under behandling. Indtil hegnstræerne blev fældet stod de med karakteristisk silhuet i landskabet oven for Reerstrupvej.

I markhjørnet mod syd, hvor adgangsvej til råstofområdet er planlagt, stod en stor, gammel eg, formentlig fra da diget blev anlagt. Egen ses på tidlige luftfotos fra 1945 og 1954 ligesom her ses spredte hegnstræer. Luftfotos fra 1970'erne viser tætstående træer, som må være plantet her i 1960'erne.

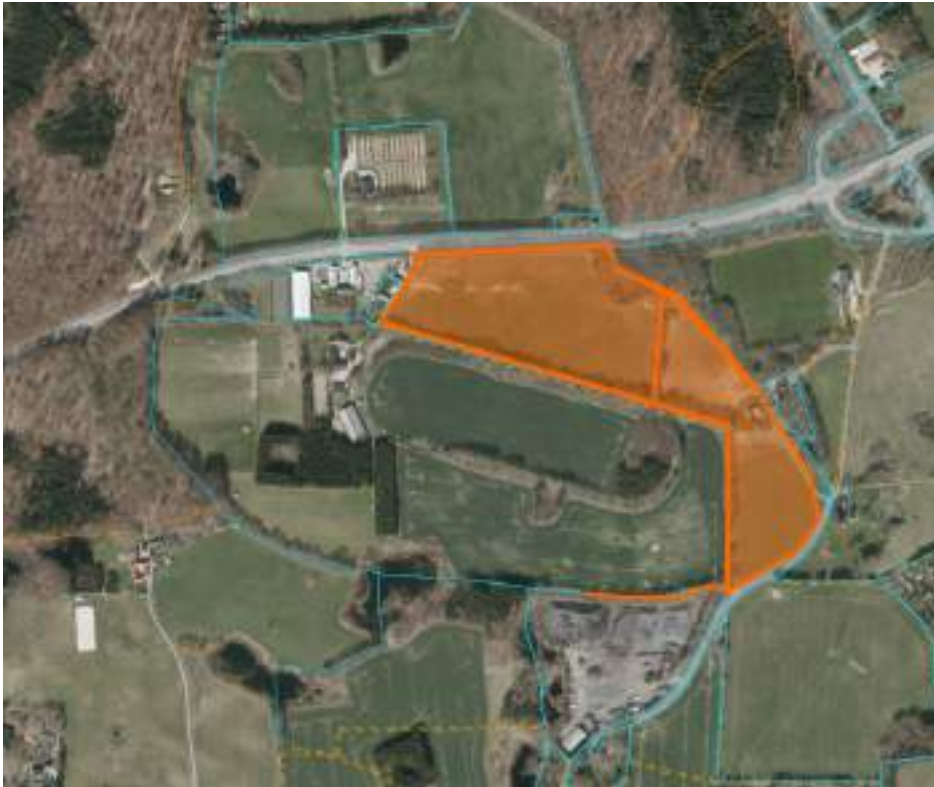
Luftfoto 2019 med de beskyttede diger (orange streger). Orange arealer er diger med omgivelser, oplevet fra de historiske vejforløb - Helsingørsvej og Reerstrupvej. Arealerne anbefales friholdt for indvinding (vilkår ved dispensation).

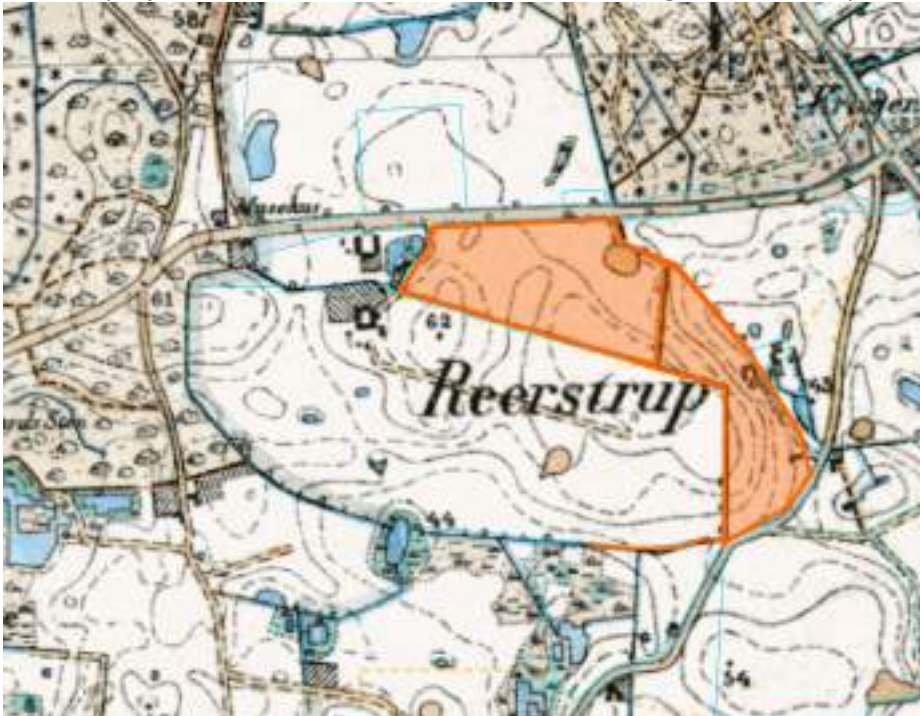
Historisk kort fra 1890'erne med de beskyttede diger (orange streger). Orange arealer er diger med omgivelser, som de stadig opleves fra de historiske vejforløb - Helsingørsvej og Reerstrupvej. Arealerne anbefales friholdt for indvinding (vilkår ved dispensation).

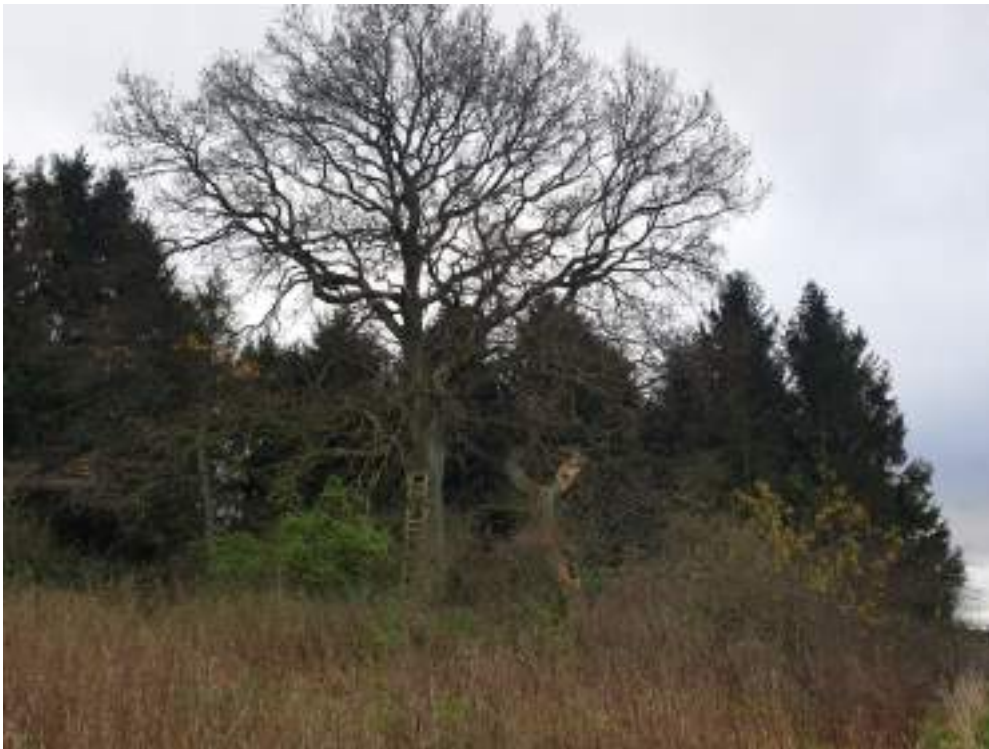
Gravhøjen med egetræet på. Plantagen bagved og rundt om, 19. november 2019.

Højen er i dag gravet af og gennemgroet af rødder fra en stor, gammel eg. Højden skønnes ca. 0,5 meter. Se fotos i bilag.

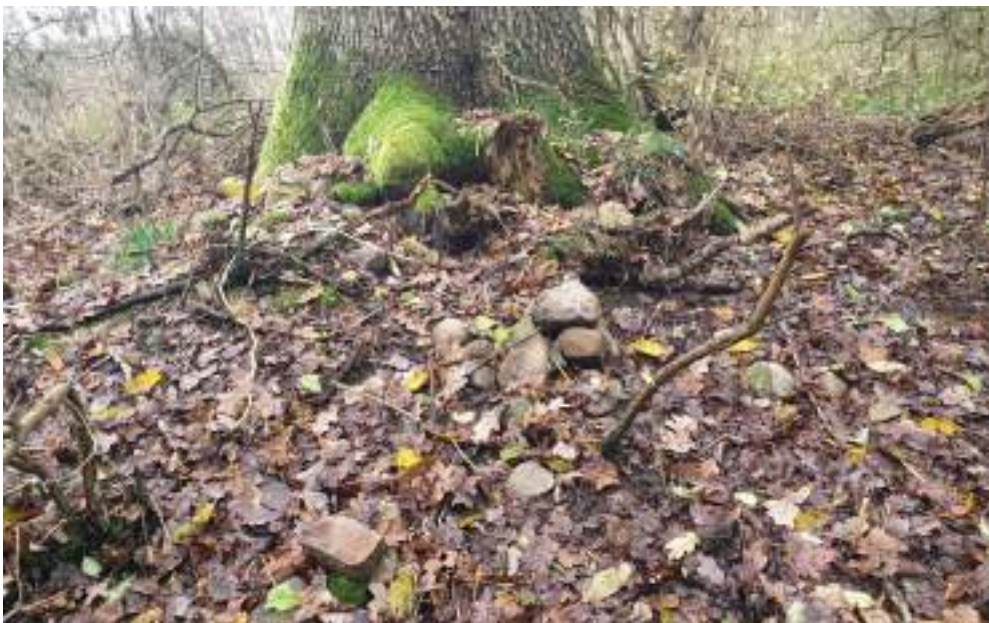
Røsesten? på gravhøj – for foden af egetræ.

Her ligger mange og håndstore sten, som kan stamme fra en røse – en høj lavet af sten i bronze- eller førrommersk jernalder (ca. 1800 f.Kr. – år 0). Stenene kan også være fra en "sneglegang", som det var på mode at anlægge på gravhøje i slutningen af 1800-tallet. De kan også være samlet ved dyrkningen af kartofler. Der er ikke røser blandt de nærmeste høje.

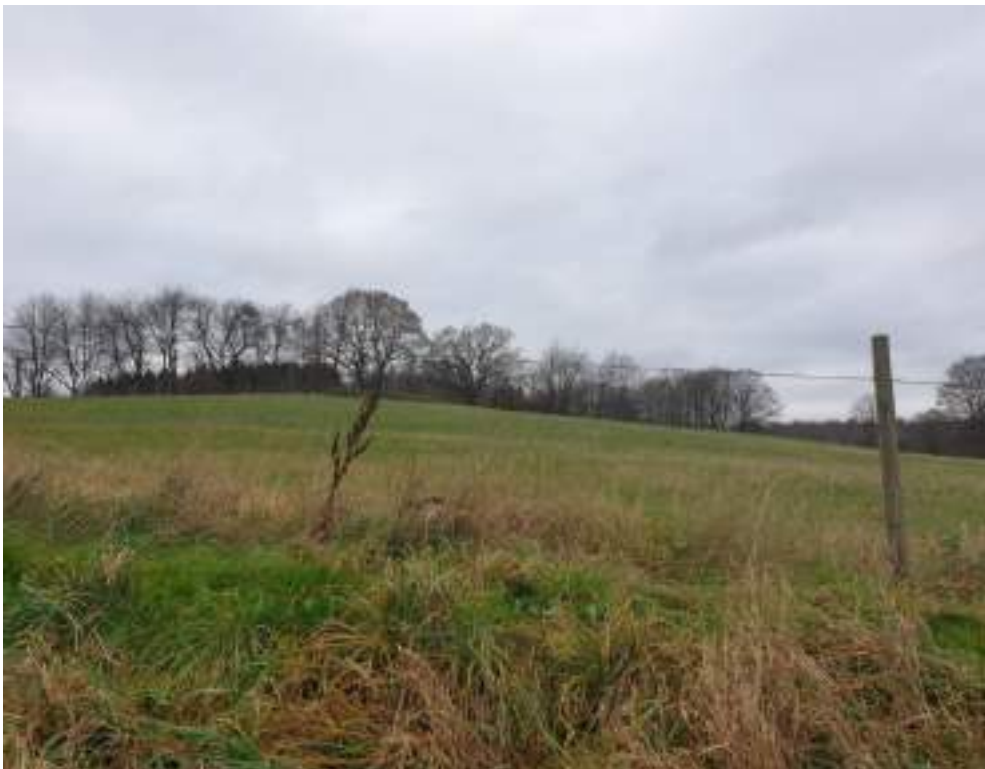
Bakkedraget med dige 2. Set fra Reerstrupvej (træer fædede april 2020).

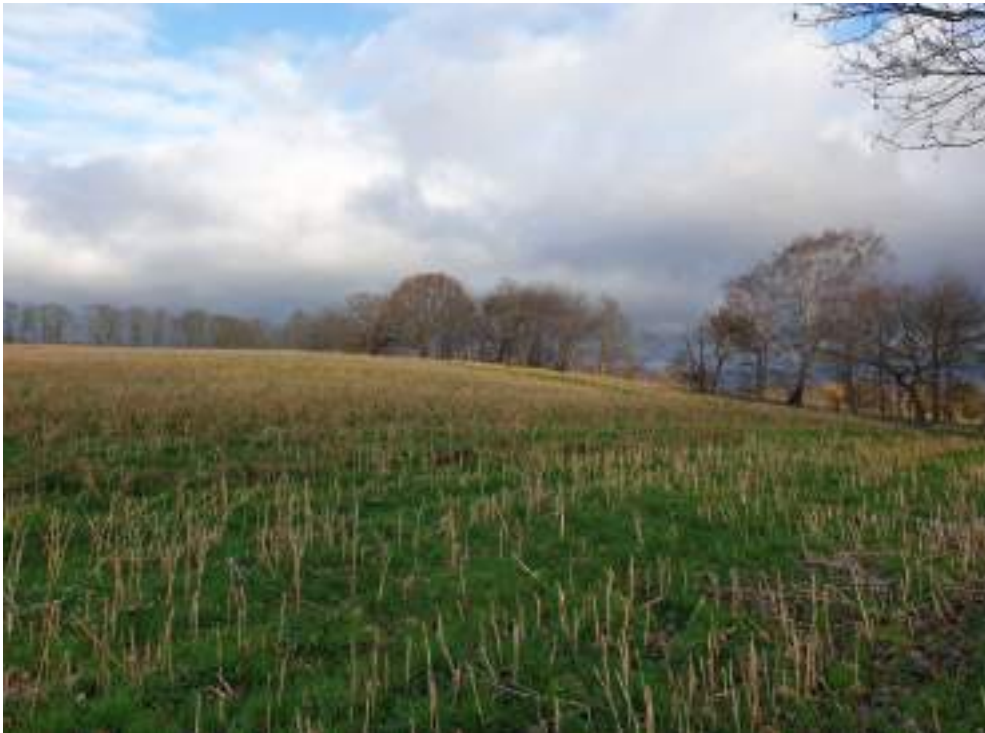
Dige 1 og dige 2 set fra mark og mod nordøst.

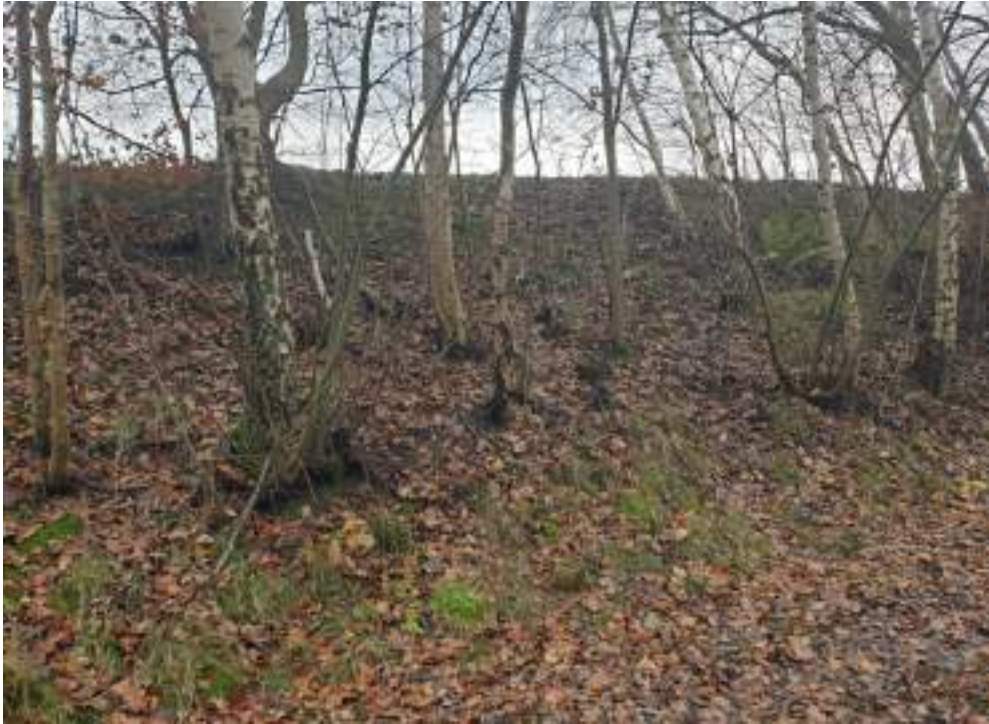
Dyrkningsterrasse – Dige 2. Træer fældede, april 2020.

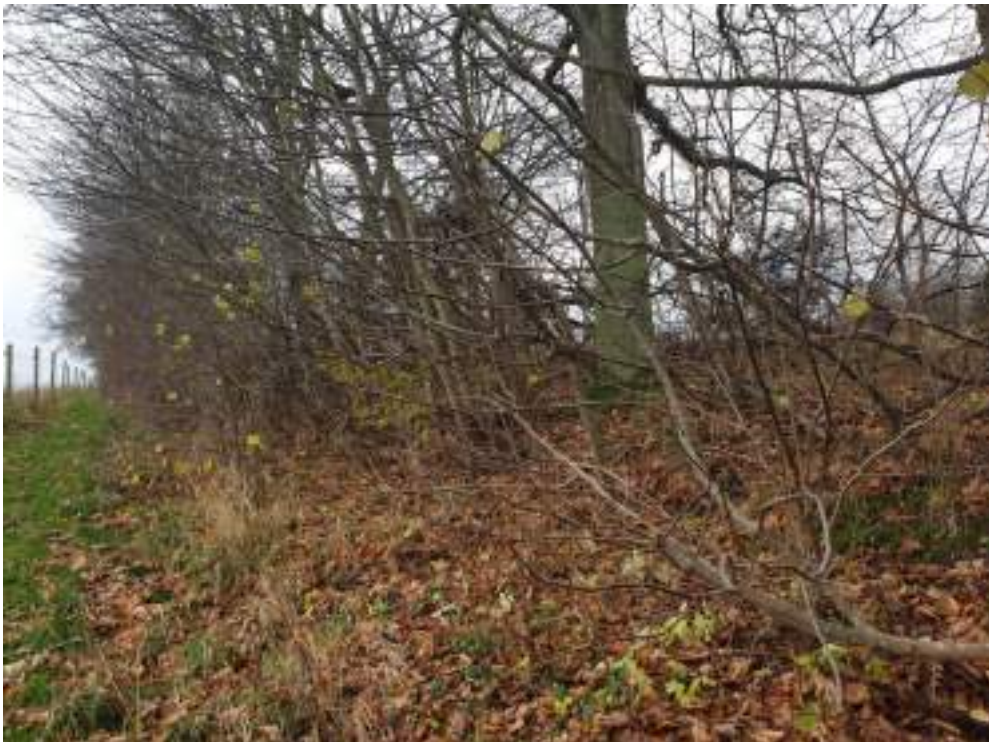
Dige 2 (dyrkningsterrasse).  
Træer fældede, april 2020.

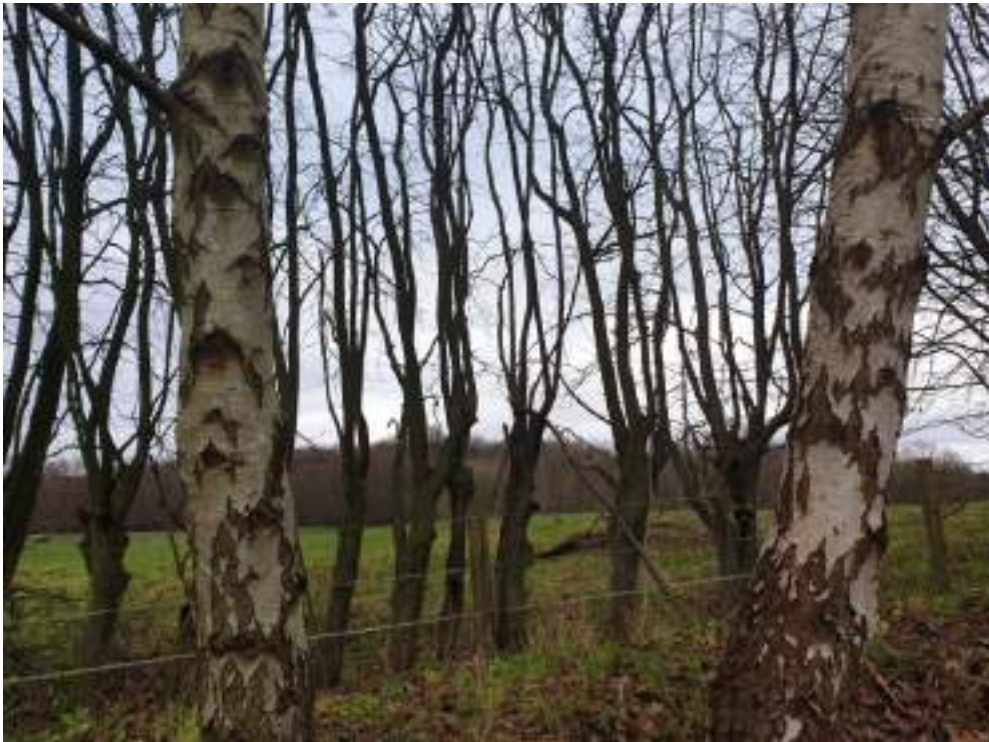
Træerne på dige 2. Fældede, april 2020.

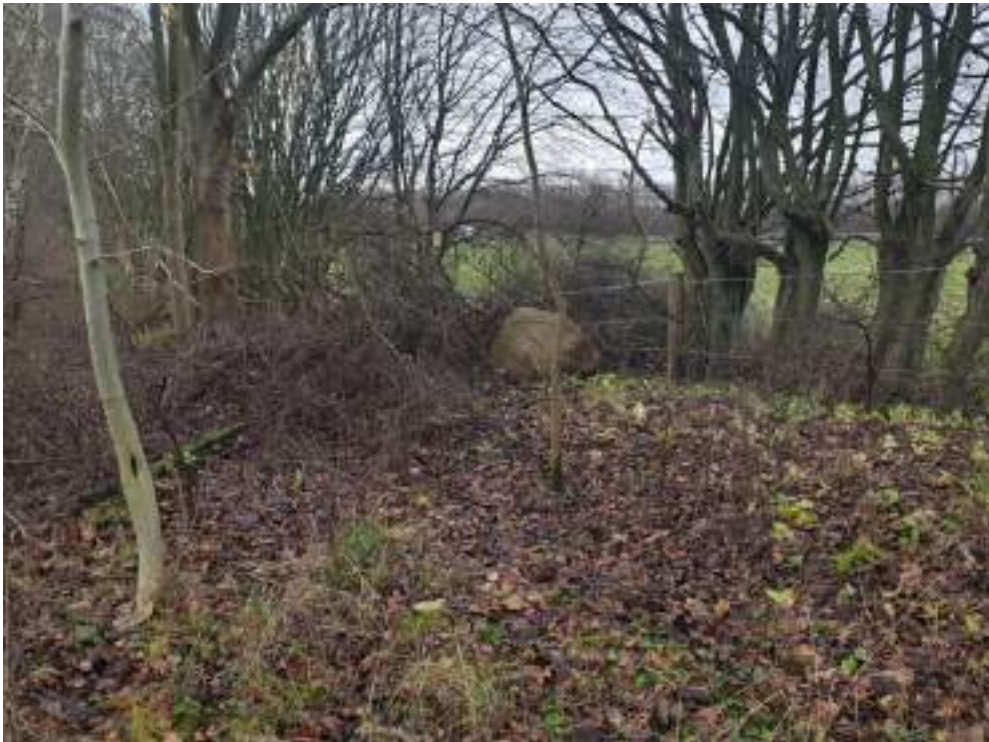
Sten ved dige 2.

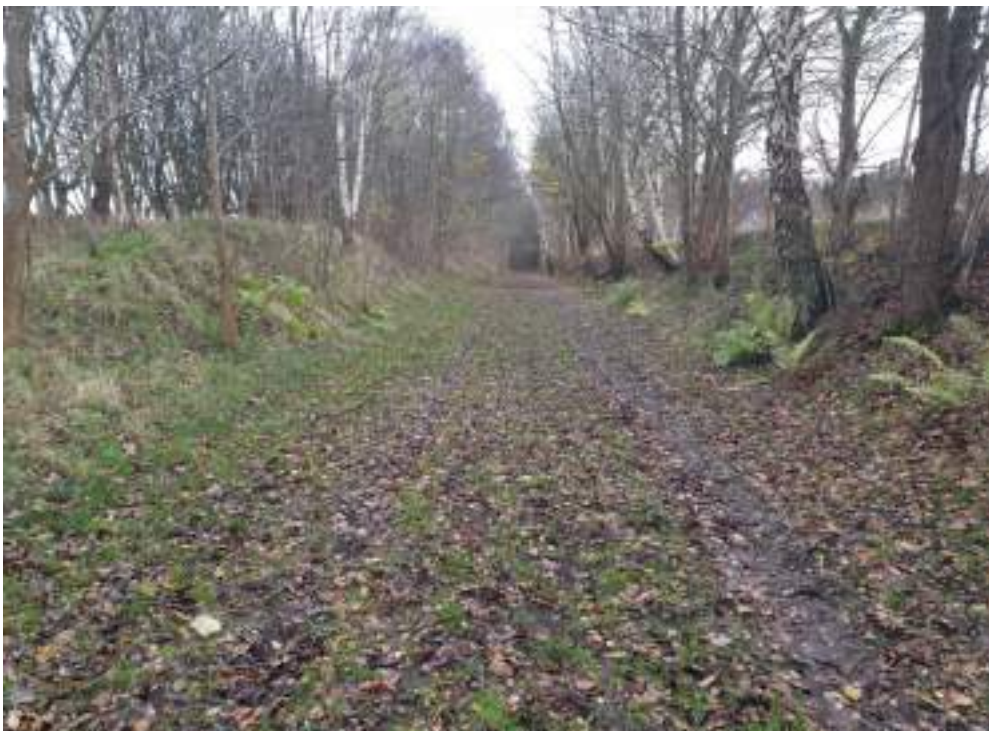
Terrænregulering – ridebane. Dige 1 til højre.

Etableringen af en større ridebane på bakken i 1974 har betydet store terrænændringer. Der foreligger ikke i kommunens arkiver landzonetilladelse og dispensation fra fortidsmindebeskyttelseszonen til ridebanen.

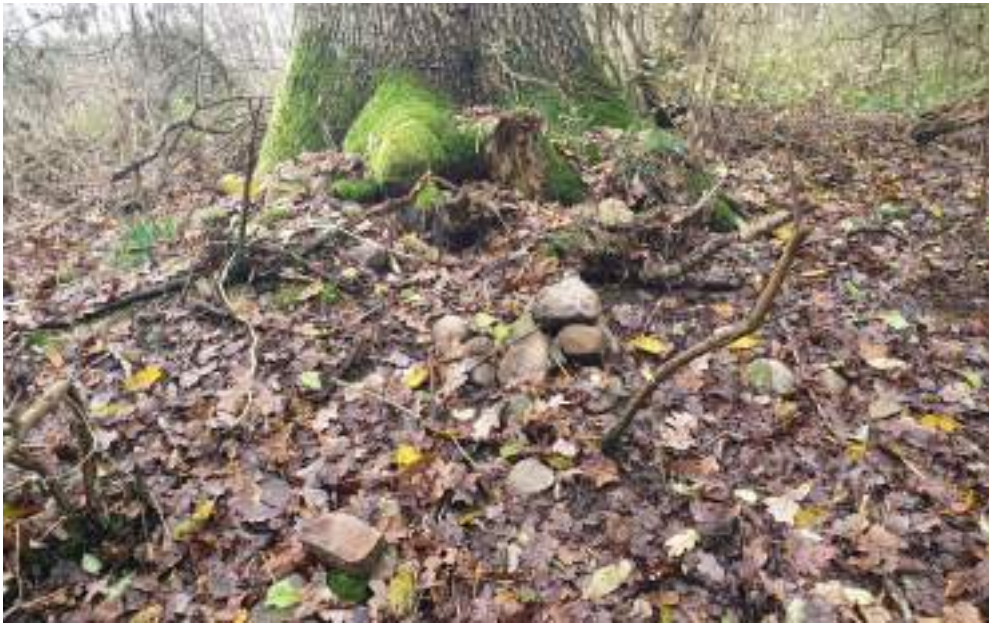
Røsesten? på gravhøj for foden af gammelt egetræ.

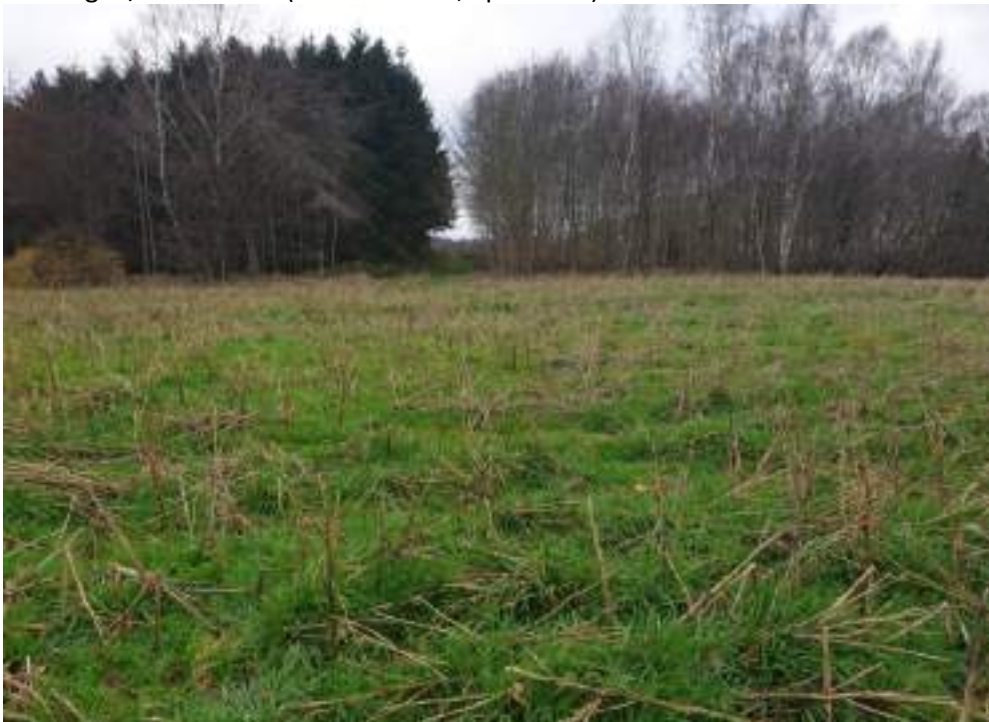
Plantagen/vildremisen (delvist fældet, april 2020).

Plantagen/vildtremisen (næsten fældet i april 2020) omkring højen er plantet uden Fredningsnævnets eller amtets dispensation fra fortidsmindebeskyttelsen i 1990'erne. Myndigheden skiftede fra Fredningsnævn til amt i 1992.
