UDVIDELSESSCENARIER FOR PARKERINGSKUS PÅ RIGSHOSPITALET BLEGDAMSVEJ

Sammenfattende notat

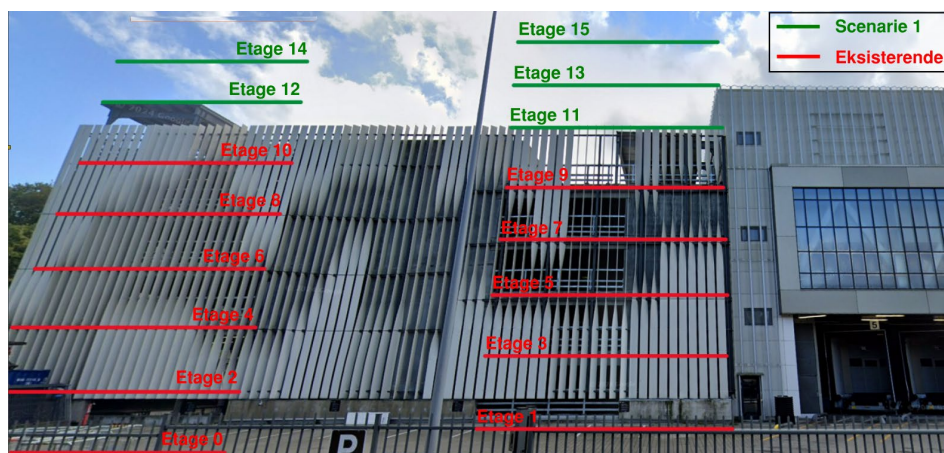
Udvidelsesscenarie 1 omfatter en vertikal udvidelse af det eksisterende parkeringshus på ti etager med yderligere fem etager – to etager mod Frederik V's Vej og tre etager mod sterilcentralen. Ændringen bringer parkeringshuset op på i alt 15 etager.

Figur 2 - Foreslåede ændringer (udvidelsesscenarie 1)
