102 - Bispebjerg Hospital - Charlotte Muncks Vej 32, 2400 København N

Pulje: 1-B Status: Afleveret

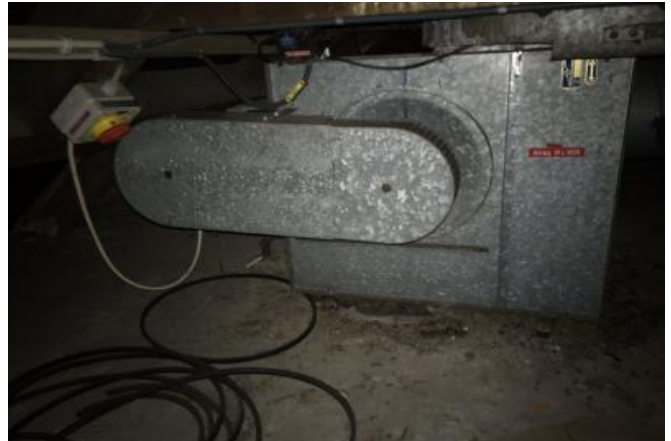
EP1-BBH-01..05-01 Nye balancerede ventilationsanlæg**Nøgletal****Følsomhed**

Investering	8.128.000 kr	27 %
Energibesparelse	608.350 kr/år	19 %
Simpel TBT	13,36 år	
Levetid	30 år	
Rentabilitet	2,25

Elbesparelse	179 MWh/år	
Fjernvarmebesparelse	675 MWh/år	
Naturgasbesparelse	0 MWh/år	
Fjernkølebesparelse	0 MWh/år

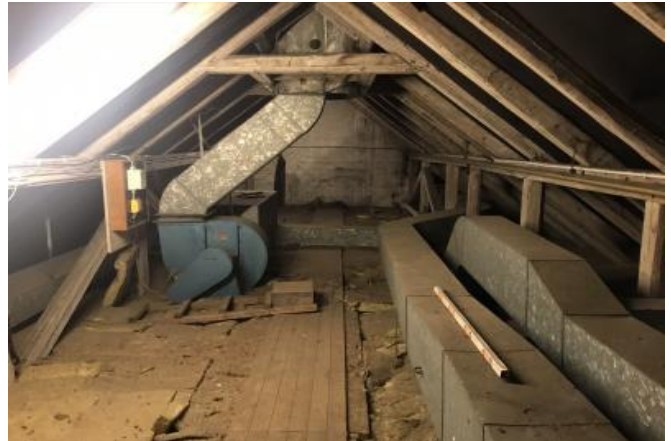
EP1-BBH-20-01 Sammenlægning af flere ventilationsanlæg**Nøgletal****Følsomhed**

Investering	2.220.000 kr	7 %
Energibesparelse	90.130 kr/år	3 %
Simpel TBT	24,63 år	
Levetid	30 år	
Rentabilitet	1,22

Elbesparelse	0 MWh/år
Fjernvarmebesparelse	169 MWh/år
Naturgasbesparelse	0 MWh/år
Fjernkølebesparelse	0 MWh/år

Samlet udgør udsugning i bygningen altså en ubalance på 8.200 m³/h. Der er ikke mekanisk erstatningsluft for anlæggene. Dette skaber undertryk i bygningen som vurderes at medføre forøget infiltration og varmetab, som skal dækkes af radiatorerne.
