# PRIVATBANERNE TILSTAND OG FORNYELSESBEHOV

Projektnavn **Privatbanernes tilstand og fornyelsesbehov**  
Projektnr. **1100046915**  
Modtager **Danske Regioner**  
Dokumenttype **Rapport**  
Version **2**  
Dato **21-04-2021**  
Udarbejdet af **Alex Landex**  
Kontrolleret af **Niels Møller**  
Godkendt af **Helle Mathiasen**  
Beskrivelse **Vurdering af privatbanernes tilstand og opgørelse af deres fornyelsesbehov  
for perioden 2021-2035**  
Forside **Nordjyske Jernbaners tog ved Vellingshøj. Fotograf: Morten Larsen.**

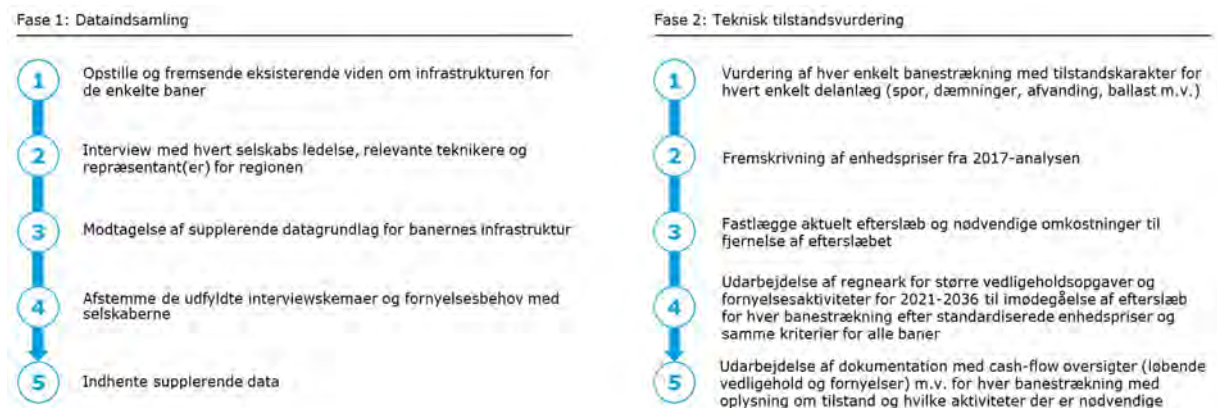
Figur 9: Metode til vurdering af jernbaneinfrastrukturens fornyelsesbehov, hvor de to faser er udført parallelt.

Metoden til vurdering af tilstand samt afdække et evt. efterslæb og beregning af de nødvendige fornyelsesaktiviteter er beskrevet i Figur 9. På baggrund af afholdte interviews med banerne er der modtaget supplerende viden om den enkelte bane, som har været nyttig i vurdering af tilstand. Der kan være forskel på tilstand, afhængig af geografisk placering, men uafhængig af sporets alder og belastning.

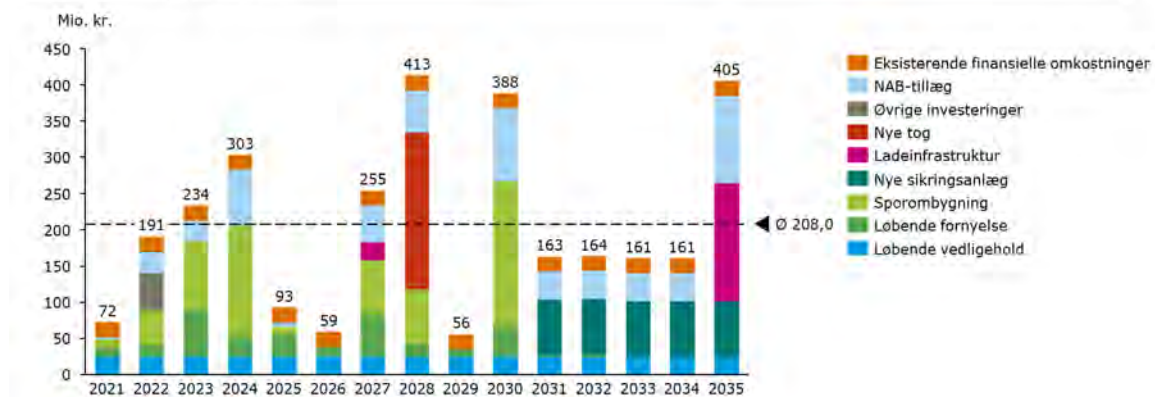
### De samlede omkostninger til privatbanerne de næste 15 år, [Region Hovedstaden](#)

Samlede omkostninger, M DKK 2021-35
