## Idéfaserapport

### Lokaltog

# Kulturværftet standsningssted

Projektnummer: 1012799

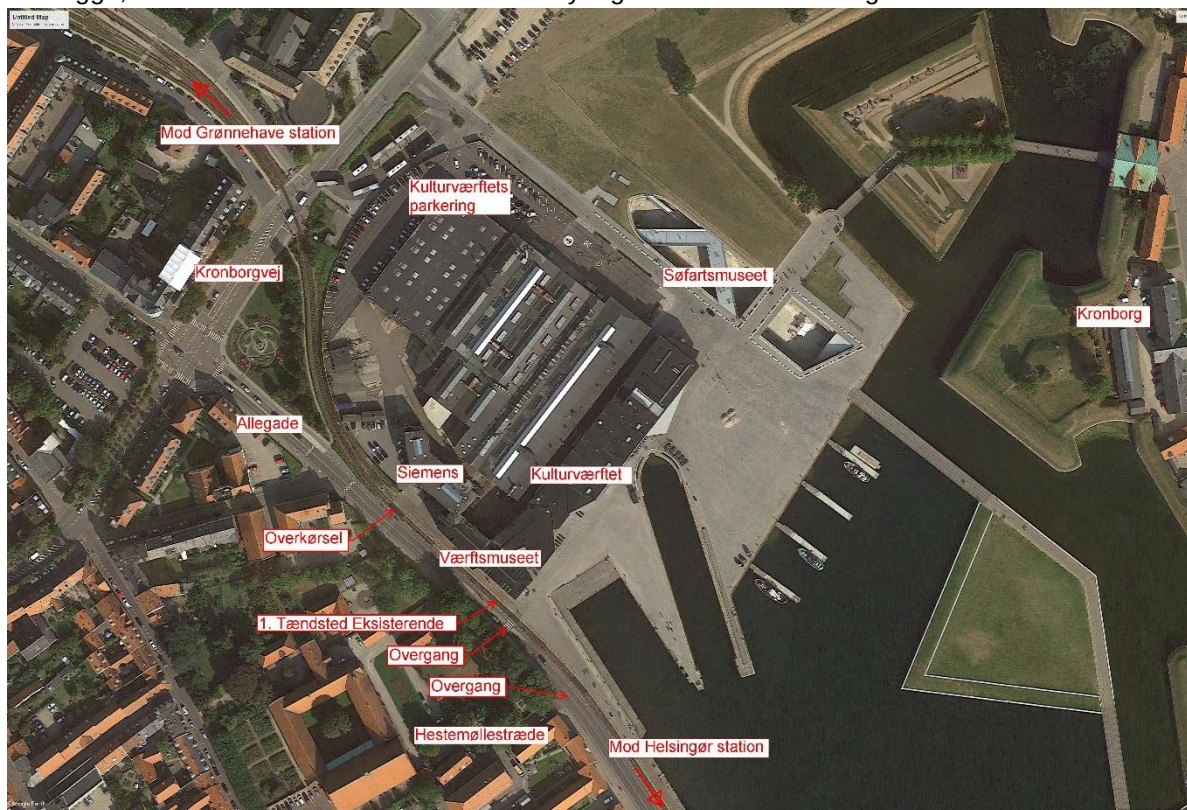
Figur 1 - Oversigtskort

De konkrete udfordringer, der må tages højde for, er dels tændstedet for overkørslen ved Kronborgvej, som skal få bommene til at gå ned automatisk når toget nærmer sig. Tændstedet ligger ud for værftsmuseets sydlige hjørne, hvor det vanskeligt kan undgås at en del af den ny perron vil komme til at ligge, med konflikt med den automatiske styring af overkørslen til følge.

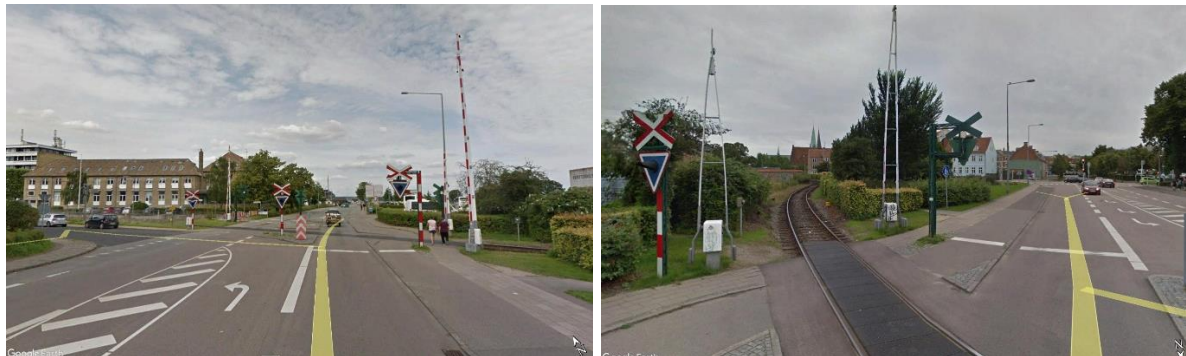
Figur 2 - Overkørsel ved Kronborgvej - Google

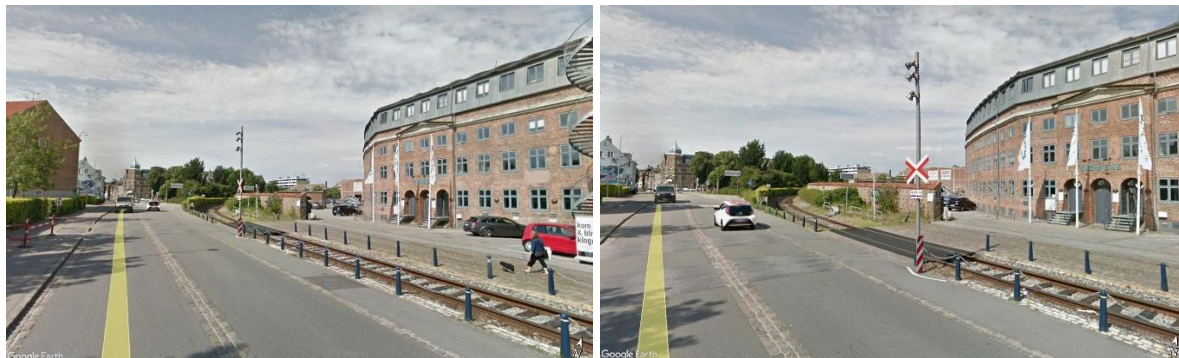
Figur 3 – Allegade med Siemens overkørsel midt i billedet – Google

En anden hindring er indkørslen til Siemens parkeringsplads, som ikke kan bibeholdes hvis den foretrukne placering af perronen skal gennemføres.

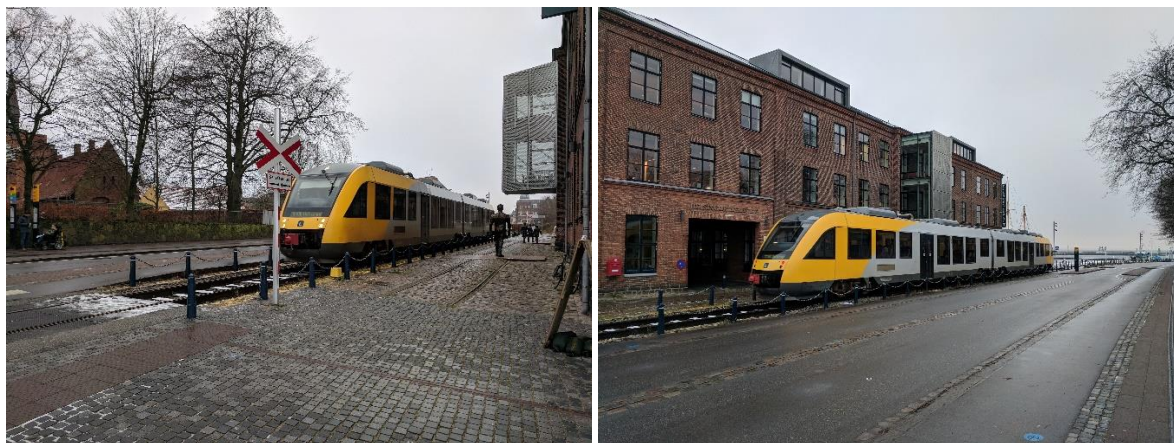
Figur 5 - Toget, med ét togsæt vil ca. standse som vist på billederne.

Under almindelig drift, vil toget (med ét togsæt) stoppe nærmest Kulturværftets indgange, "perron-sektion a", i begge køreretninger. Dette giver kortest afstand mellem stationen og attraktionerne, og ift. tændstedet giver det mindst forstyrrelse på overkørslen ved Kronborgvej.

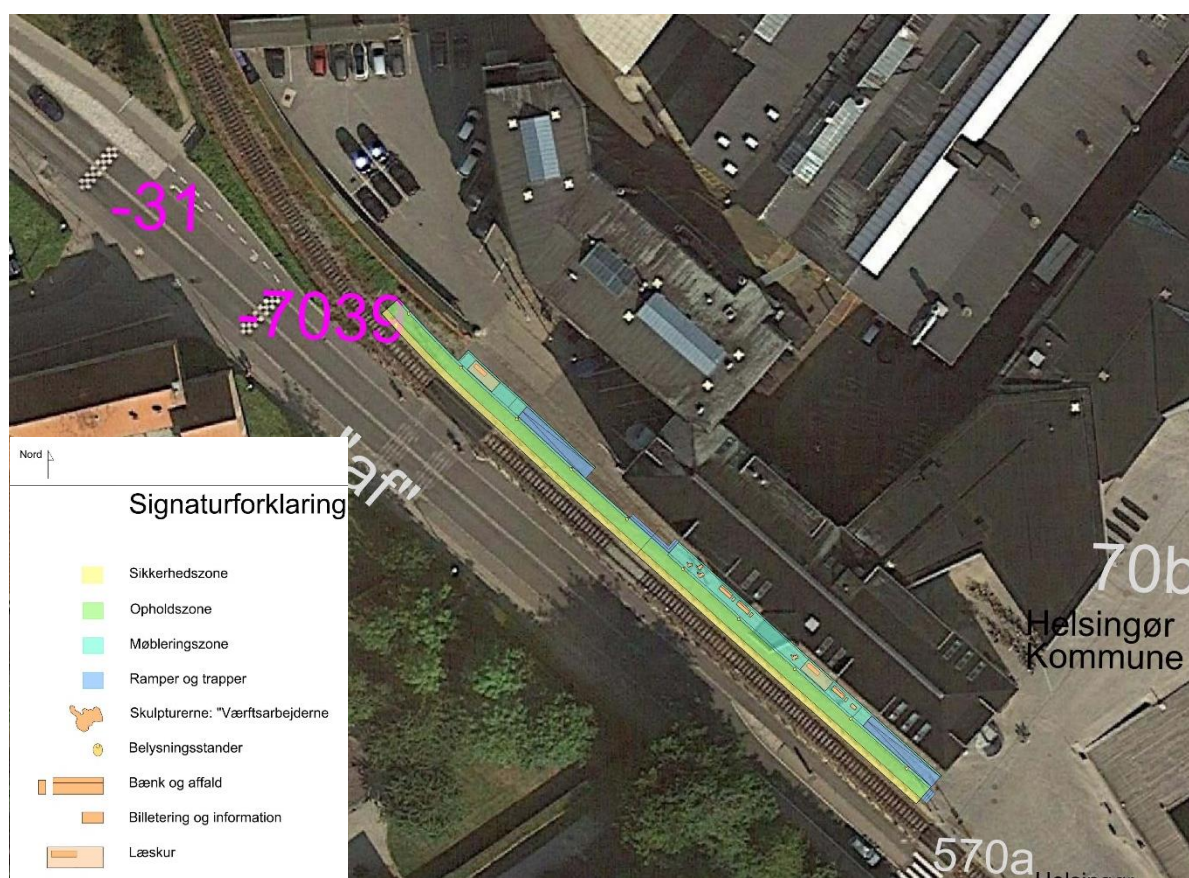
Figur 6 – Pladsdisponeringsskitse, forslag 1

Se Figur 6 eller, i bedre opløsning, bilag 1.

Den 90 m. lange perron placeres ca. 0,945 m. fra nærmeste skinne, og disponeres, som vist på nedenstående Pladsdisponeringsskitse. I tværsnittet, vil perronen være inddelt i følgende zoner:

Det foreslås at zonen med møblering, trapper og ramper ikke er gennemgående i hele perronens længde. Startende i den sydøstlige ende, gives der adgang med rampe til perronen og en første møbleringszone, som løber det meste af den sydlige halvdel af perronen. I den sydlige perronende

er der yderligere adgang via trappe. Ud for porten til Værftsmuseet etableres en trappe, som danner afslutning på møbleringszonen og åbner for adgang til det eksisterende terræn. Herfra vil man kunne få adgang ind i Værftsmuseet og rundt om bygningen til Siemens bygningen. Et stykke forbi det nordlige hjørne af Værftsmuseet, ud for Siemens bygningen, etableres en anden rampe og et mindre område med møbleringszone, til at servicere den nordlige ende af perronen.

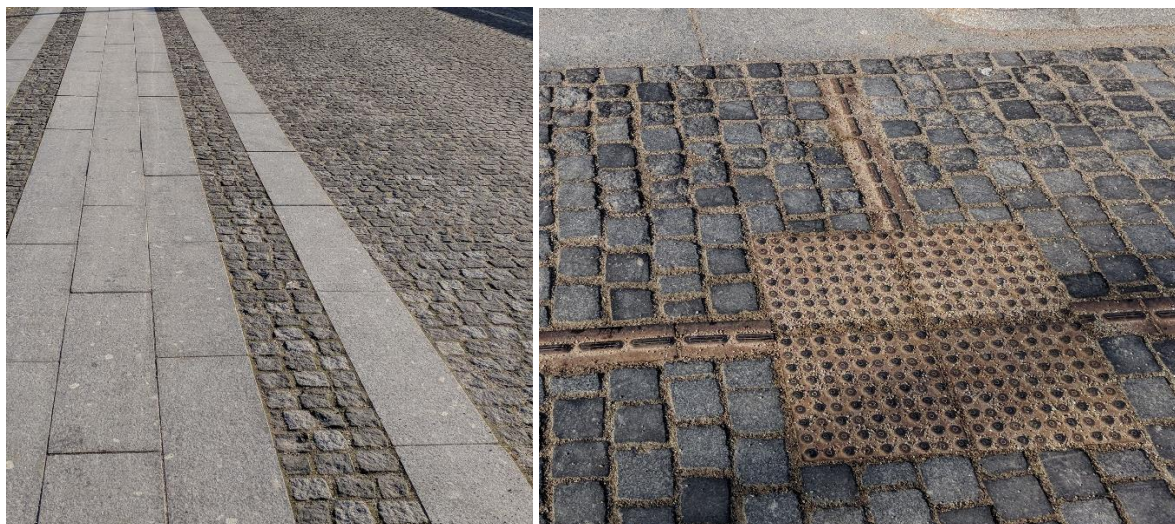
Figur 8 - Nuværende belægninger på havnepladsen danner inspiration for perronens belægninger.

Havnepladsen ved kulturværftet er udført med granit chaussesten i lyse grålige toner. Her er anvendt kløvede sten på de store arealer og skårne sten i de områder hvor man har villet understrege ganglinjerne. Der er lagt bordurfliser, udført i lys granit med jævn overflade i dimensioner på ca. 30x90 cm, i områder hvor der er tænkt færdsel med køretøjer og for at hjælpe gangbesværede.

Ledelinjer og opmærksomhedsfelter er udført i ubehandlet støbejern, ligesom linjedræn, som er afsluttet med støbejersrist.

En mulighed er, at der på perronen anvendes samme type bordurfliser (30x90 cm) i toner af lys grå granit, som der benyttes på havnepladsen. Fliserne lægges i længderetningen, og følger perronens retning. Ramper og trapper belægges med samme flisemateriale som selve perronen. Ligeledes foreslås indlagte ledelinjer og opmærksomhedsfelter, udført i ubehandlet støbejern, ligesom at perronens linjedræn bliver afsluttet med støbejersrist. Evt. andre dæksler og riste på perronens overflade kan også udføres med støbejern. Til perronens betonstøttemure, som delvist vil være synlige i enderne og på bagsiden af perronen, foreslås en enkel overflade der fremstår som lys grå, glat overflade med lodrette fuger i fast rytme på f.eks. 1,20 m.

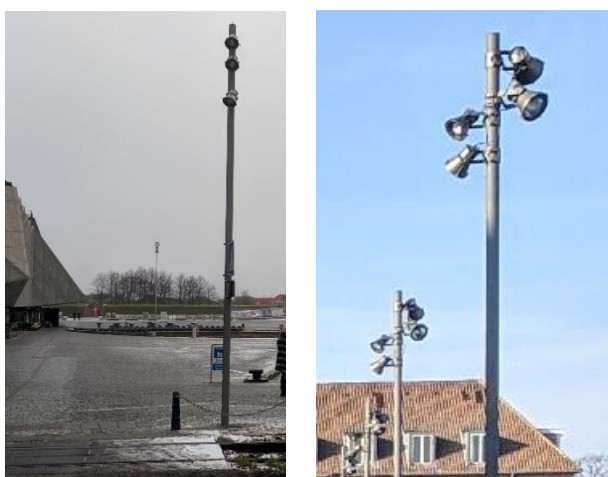
Figur 9 - Eksisterende pladsbelysning på havnepladsen ved Kulturværftet.

Der er taget inspiration fra den eksisterende belysning på havnepladsen ved Kulturværftet. Her er benyttet høje master i galvaniseret stål, med flere spots per mast, som lyser i forskellige retninger, hvilket giver en flot effektbelysning af pladsen.

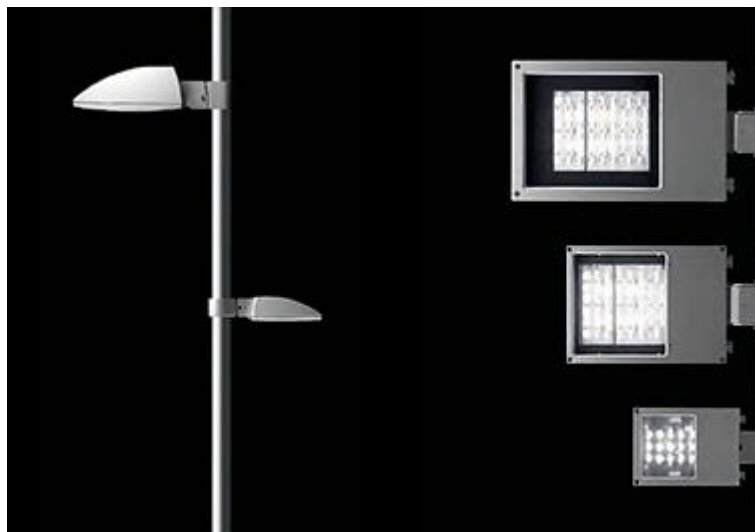
Figur 10 - Foreslået belysningssystem som: Fluxa Mini LED, fra Willy Meyer

Det vil dog ikke være muligt at benytte en identisk løsning på perronen, bla. pga. kravene til belysning på perronområder. Her foreslåes det at benytte en løsning, som det viste eksempel, til højre. Relativt lave master, 3,5 – 4 m høje, placeret med fast rytme af 9 m indbyrdes afstand, giver et roligt og enkelt udtryk, foran værftsmuseet. Mast og armatur tænkes udført i mat antracitgrå metal, for at holde materiale og farveholdningen på perron og mod bygning. Ligesom belysningen på havnepladsen bliver armaturerne monteret på mastens side, i stedet for i toppen af masten. Dette giver

en fleksibel løsning, da armaturets type, effekt, højden af armaturets placering, samt vinkel kan varieres. Yderligere kan der placeres to eller flere armaturer per mast, f.eks. der hvor der både skal oplyses mod perronforkanten og bagtil, mod møbleringszonen.

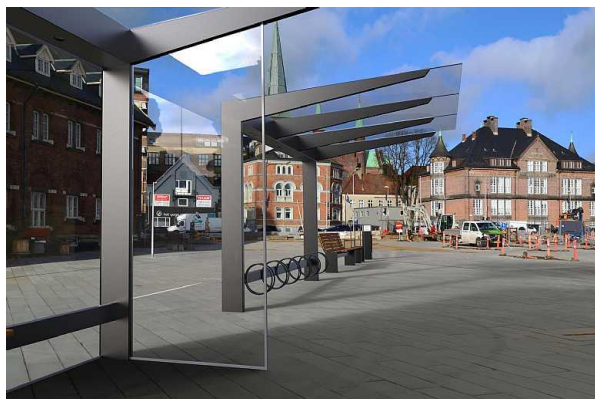
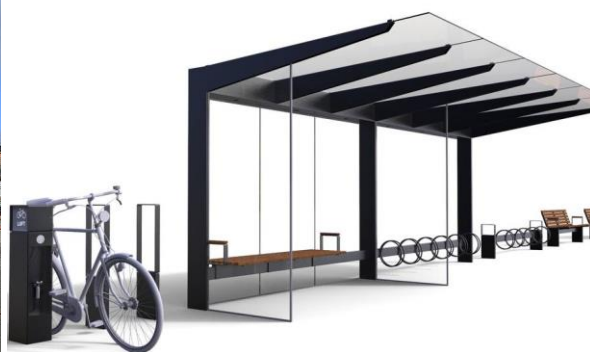
Figur 11 - C.F. Møller og Veksøs læskærm, designet til Aarhus letbane.

Det foreslås at der anvendes en meget minimalistisk løsning der syner let og transparent, for at minimere indvirken på Værftsmuseet. Samtidig kan en sådan løsning komplementere designet af kulturværftets moderne bygninger. Derfor foreslås det at der anvendes en læskærm som typen der er illustreret herunder. Denne læskærm er designet i et samarbejde mellem C. F. Møller og Veksø og bliver i dag anvendt på Aarhus letbane. Designet er let, enkelt og transparent i udtrykket, nordisk stil, samtidigt med at det er robust og funktionelt, med mange muligheder. Der er til dette projekt disponeret med en kort udgave, ca. 4 m. med en bænk og lidt ståplads. Læskærmens konstruktion fremstår i antracitgrå metal, mens alle flader er dækket af store glasflader med meget minimale rammer.

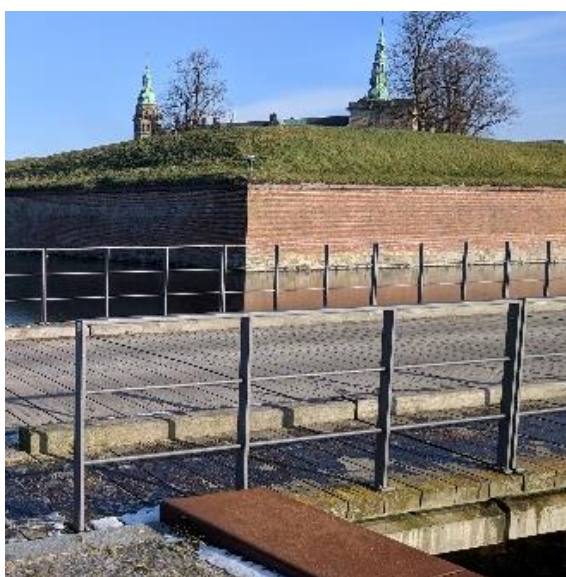
Figur 12 - Værn ved broen til Kronborg, ved Søfartsmuseet.

Værn og rækværk på perronens bagkanter, samt ved trapper og ramper, tænkes udført som eksemplet på billedet til højre. Et enkelt og let modulært system, som giver tryghed og danner barriere, uden at syne for lukket. Dette vil give den bedste oplevelse af den historiske bygning bagved. Værnet er tænkt malet i antracitgrå, for at harmonere med øvrige elementer.

Værnmodulerne er opbygget af balustre og overkant i fladstål, med to gennemgående tværlæggere af stålstænger. Der kan yderligere monteres håndlister i træ, hvor det kræves, ved trapper og ramper. Værn monteres direkte på perronens støtemur. Rækværket bliver udført med skrå overkant, således at man ikke kan sidde på det og risikere at falde ned.

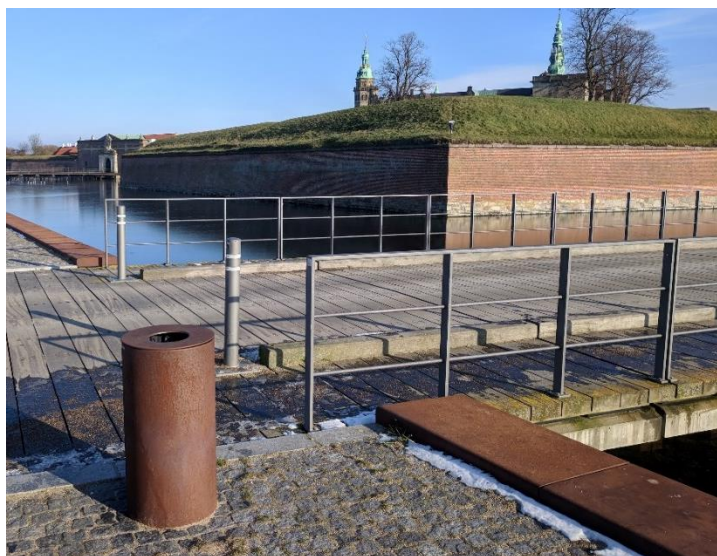
Figur 14 - Affaldsbeholder på havnepladsen ved kulturværftet. Her set med andre materialer og elementer på stedet.

Som affaldsbeholder foreslås det at benytte samme eller lignende model, som i dag er benyttet på havnepladsen ved Kulturværftet. Den helt enkle cylindriske form, udført i jern med rusten overflade vil passe godt til de øvrige elementer og materialer på perronen, samtidigt med at de vil bidrage til at perronområdet føles som en integreret del af havnepladsen.

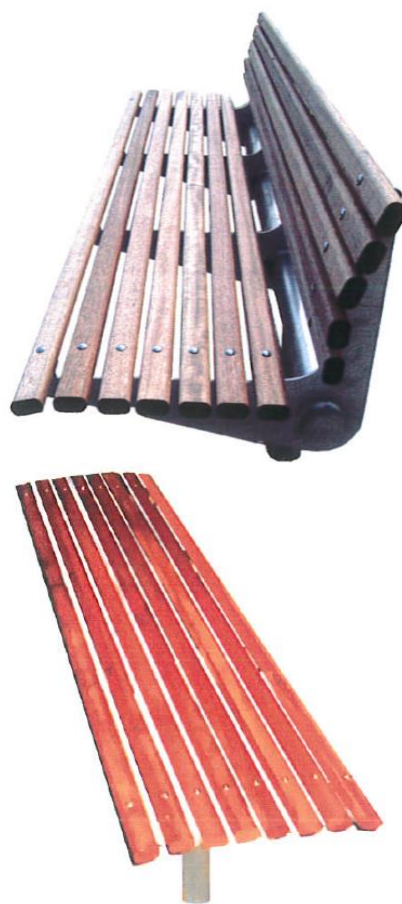
Figur 13 - Lokaltogs standard bæk og plint.

Som fritstående bæk kunne man benytte Lokaltogs standard bæk eller plint, som begge ville kunne komplementere den øvrige indretning og foreslåede stil. Specielt plintens enkle og minimalistiske udtryk er passende. Det skal undersøges om man kan benytte disse bænke med den foreslåede læskærm, eller om der i stedet skal benyttes en model bæk, som både kan gå i forbindelse med læskærm og som fritstående. Mindst en bæk eller plint bør forsynes med armlæn. Dette kunne f.eks. være de bænke der placeres i læskærmene.

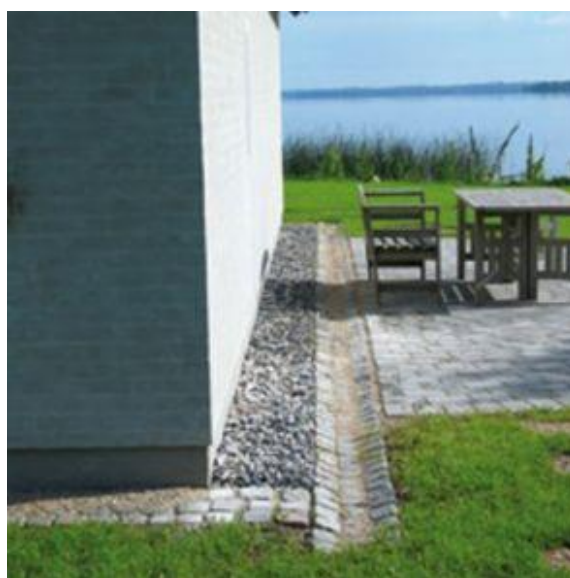
Figur 15 - Skærver lagt i beton giver et udseende som stenbed. Yderligere ses en åben vandrende.

- Som en sidste løsning foreslås det at der lægges skærver, støbt i beton, således at der dannes en form for "stenbed" i mellemrummet mellem bygning og perron. Fordelen ved denne løsning er at den tydeligere viser at dette ikke er et sted man skal færdes. En anden fordel er at der dannes en tydelig visuel bufferzone, som klart adskiller de to elementer.

Ved alle løsningsforslag skal der findes en løsning på håndtering af overfladevandet, så hverken bygningsfundamentet eller perronfundamentet beskadiges. Her kunne man f.eks. etablere en åben vandrende i belægningen, der sørger for at overfladevandet bliver opsamlet væk fra konstruktionerne, og bliver ledt via et langsgående fald til nærmeste brønd. Vandrende kunne fx laves synligt, med belægningssten sat i beton. Alternativt ikke synlig som en beton rende under et skærvelag eller som dræn.

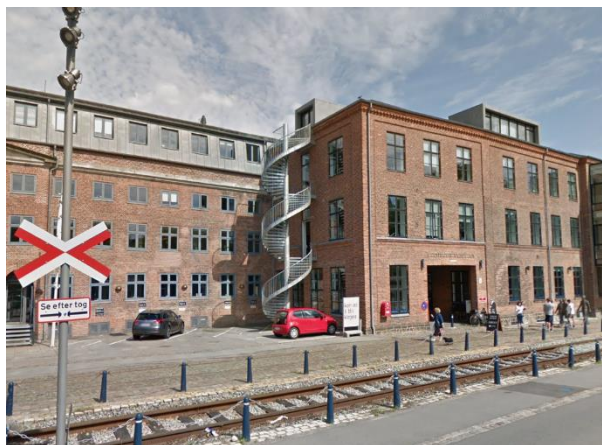
Figur 22: P-plads der kan bruges til arbejdsareal

Adgang til pladsen sker via Ny Kronborgvej. Arbejdspladsen skal være indhegnet forsvarligt med trådhegn (højde 1,80m), og der skal være aflåselig port for til- og fra kørsel til pladsen. Dog skal der sikres fremkommelighed for ambulance og andre typer redningskøretøjer til bygningerne, og til ståltrappen/flugtvejen ved gavlen af "Værftsmuseet".
