# Evalueringsrapport "Test af de elektriske ramper"

FynBus

10-07-2019

*Projekt "Test af de elektriske ramper i bussen"*

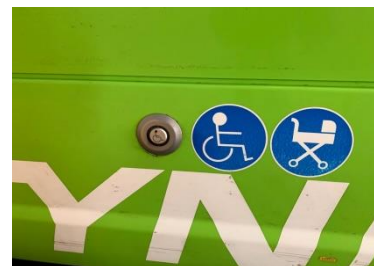
De elektriske ramper kan buschaufføren betjene fra sin plads. Udvendig til højre for bussens midterdør, findes en knap med logo, som kunderne kan trykke på, hvis de ønsker at gøre opmærksom på, at de gerne vil have rampen kørt ud (se billede til højre).

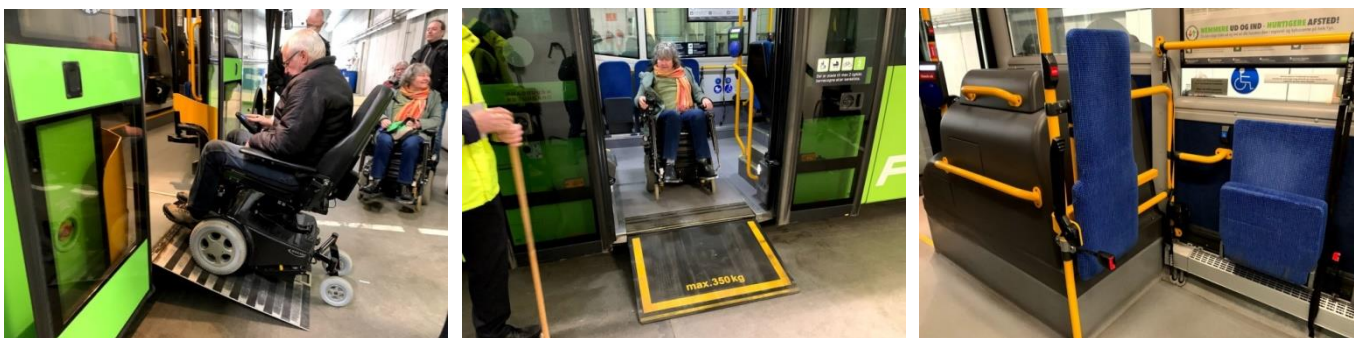
Testpersonerne blev præsenteret for nedenstående bustyper i bybuskørslen i Odense med følgende bemærkninger:

| Bustype | Hybrid Ledbus, Volvo | Volvo Vest 13,7 | Iveco | Scania Hybrid |
| Rampetype | Elektrisk rampe | Manuel rampe | Elektrisk rampe | Elektrisk rampe |
| Rampens maxbelastning | 300 kg. | 250 kg. | 350 kg. | 350 kg. |
